二階建て家屋の屋根の塗装作業において、屋根上で滑り墜落

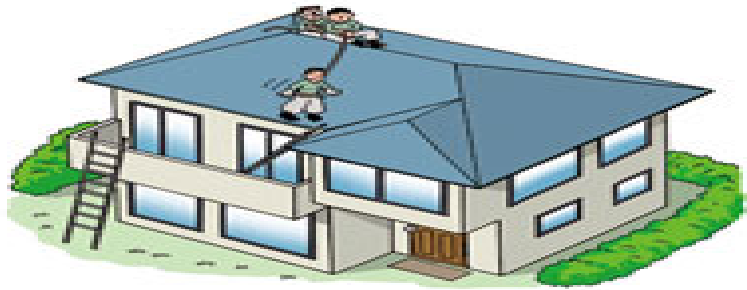
この災害は、二階建て家屋の屋根の塗装作業において、塗料を補充するため屋根上を移動中、足を滑らせて約6m下の地面に墜落したものである。

しばらくして、手持ちの塗料がなくなったので、被災者は二階のベランダに置いてある塗料缶から手持ちの缶へ塗料を移し替えることにし、屋根からベランダに降りるため腰に巻いたロープをほどいたときに、屋根上(高さ5.8m、勾配23度)で足を滑らせ地上に墜落した。

なお、この工事では、足場は設置されておらず、三人とも安全帯を着用せず、また、保護帽も持参していなかった。

- 1 安全な通路を確保していなかったこと
塗装作業中に塗料の補給を行うため、傾斜した屋根の上を通行する必要があるのに、屋根からベランダまで塗料缶を持って安全に昇降するための通路が確保されていなかった。
- 2
 - (1) 足場を設置して安全な作業床、手すりを設置することを怠っていたこと
 - (2) 安全な箇所に緊結した親綱に安全帯をかけることなく、長いロープを直接身体に巻きつけ、しかも他の作業者にその端部を保持させていたこと
 - (3) 保護具として基本のものである保護帽および安全帯を携帯させていなかったこと
- 3 安全衛生教育を実施していなかったこと
この会社では、作業者に対して墜落防止措置に関する安全衛生教育を全く実施していなかった。

- 1 安全に昇降できる設備等を確保すること
高所での作業に付随してその作業場所に行く場合等であって墜落の危険がある場合には、短時間の作業であってもあらかじめ安全に昇降できる設備を設置する。(安衛則第526条)
これが困難な場合には、親綱を張り、それに安全帯を掛ける等の措置を行う。(参考:安衛則第519条)
- 2 適切な墜落防止措置を行うこと
高さが2m以上の箇所(作業床の端、開口部等を除く)で作業を行う場合で、墜落の危険があるときは、足場を組み立てる等の方法により作業床を設ける。なお、作業床を設けることが困難なときは、防網を張り、作業者に安全帯を使用させる等の措置を講ずる。(安衛則第518条)
なお、作業床に囲い等を設けることが著しく困難なときには、防網を張り、安全帯を使用させる等の措置を講ずる。
- 3 保護帽を必ず着用させること
- 4 安全衛生教育を実施すること
