# さび止めの塗装中、有機溶剤中毒となる

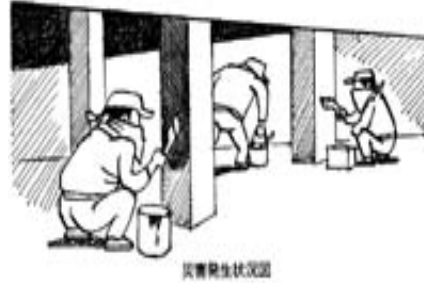
本災害は、マンションの新築工事における屋内の塗装作業において発生した。

当日は午前8時から作業を開始し、キシレン(第2種有機溶剤)を溶剤とする塗料を、平行に並んでいる梁とそれぞれに数本ずつある支柱に順番に刷毛で塗っていた。

この地下ピット(幅約12m、長さ約40m、高さ約1m)には出入口のハッチ(60cm 四方)の他に、ごく小さな換気口が2つあったが、当日の作業は出入口および換気口のある壁と反対側の壁に近い場所で行っていたため、風通しは非常に悪かった。また、特に換気は行っておらず、タオルで口を覆って作業していた。

被災した3人は、午前中は異常はなかったが、午後の作業に入り、終業時間を過ぎても戻らないので同僚が心配して様子を見に行ったところ、3人とも意識を失って倒れていたものである。

- [1] 換気を行っていなかったこと。
- [2] 保護具を着用していなかったこと。
- [3] 資格を有する作業主任者が選任されていなかったこと。

対策: [1] 局所排気装置または全体換気装置を使用し、十分な換気を行うこと。

[2] 事業者は、作業者に空気呼吸器または防毒マスクを着用させ、さらに有機溶剤の皮膚に対する接触防止対策を講じること。

[3] 事業者は、資格を有する作業主任者を選任して、その者の監視の下に作業を進行させること。
